# Han-Golfin hiilijalanjälki ja tulevaisuus

Metropolia Ammattikorkeakoulu

Innovaatioprojekti

6.3.2019

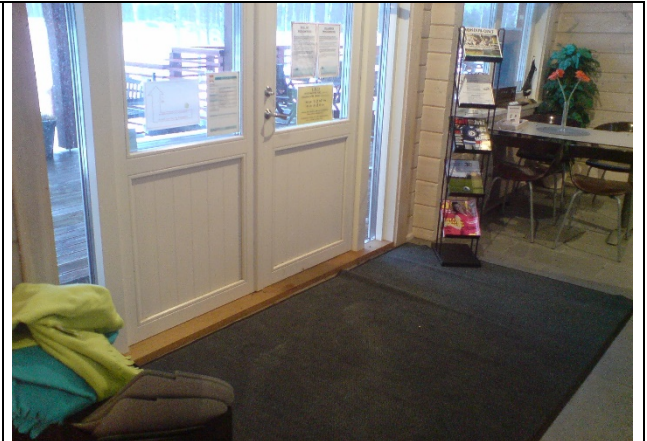
Nro 1.

Pääsisäänkäynnin pariovi. Huomionarvoisia lämpövuotoja ovien alatiivisteistä, pikkuikkunasta sekä hirsinurkkauksen alaosaan. Lämpövuodot oletusarvioiden mukaisia ovien ja ikkunan kohdalla, mutta hirsinurkkauksen osalta erikoisempaa.

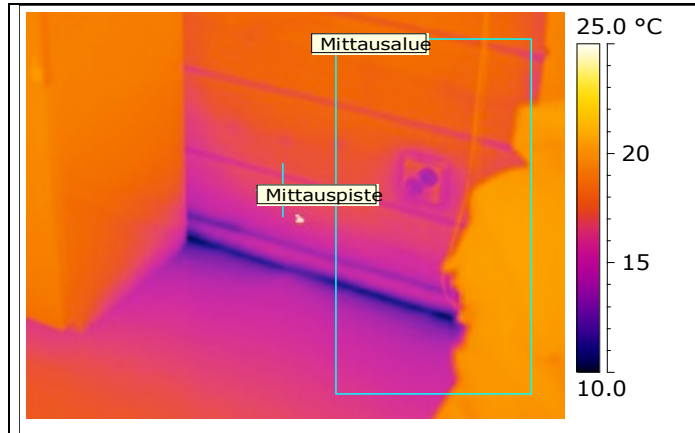
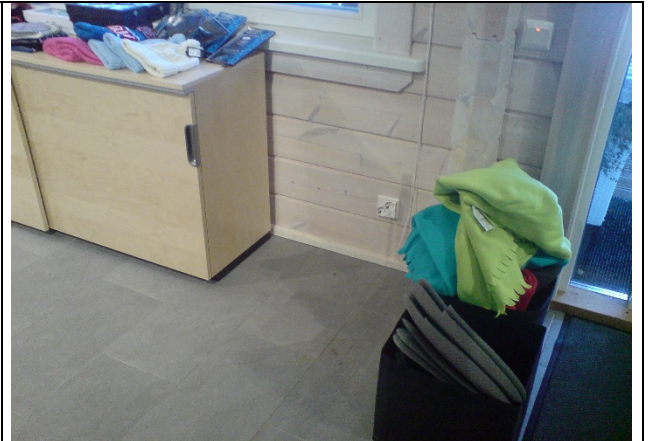
Nro 2.

Pääsisäänkäynnin vierusta, sisältäpäin katsottuna vasemmalla. Seinän alareunan ja lattiapinnan liitoskohdassa lämpövuotoa.

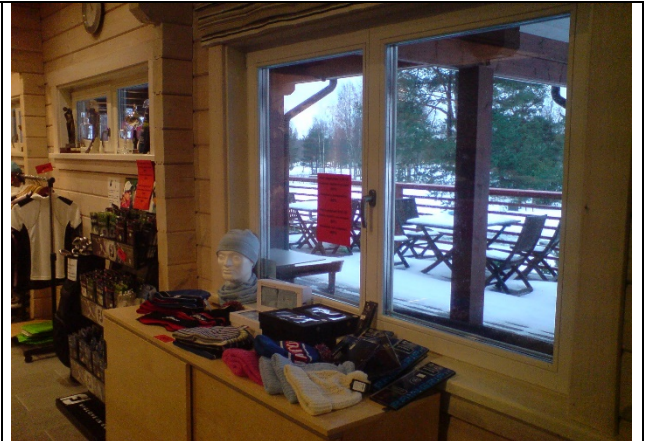
Nro 3.

Pääaulan ikkuna proshopin puolella. Ikkunan lämpövuodot oletusarvioita vastaavia.

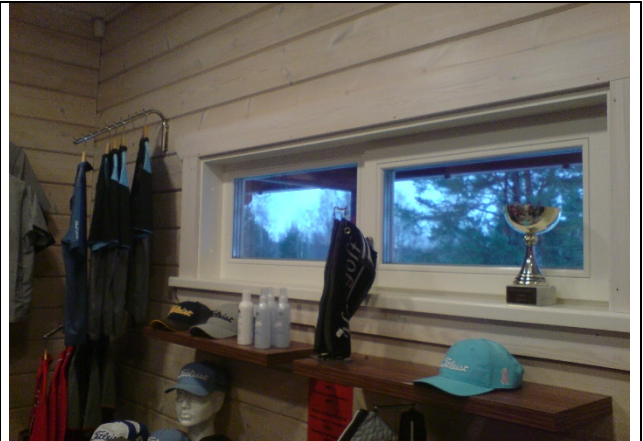
Nro 4.

Proshopin pieni ikkuna ja tuuletusikkuna. Lämpöhäviöt vastaavat ikkunatyyppin odotusarvoja.

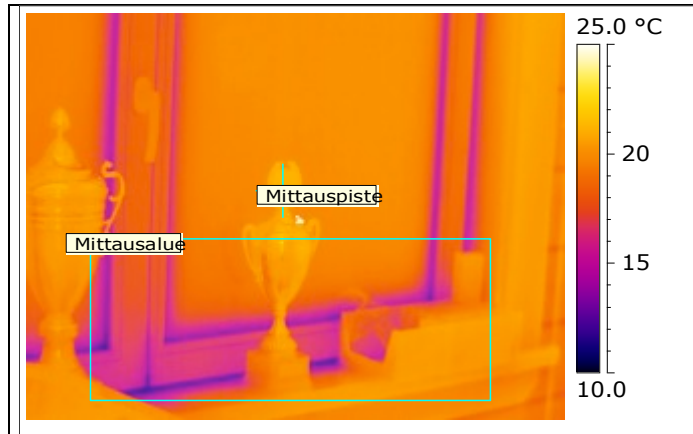
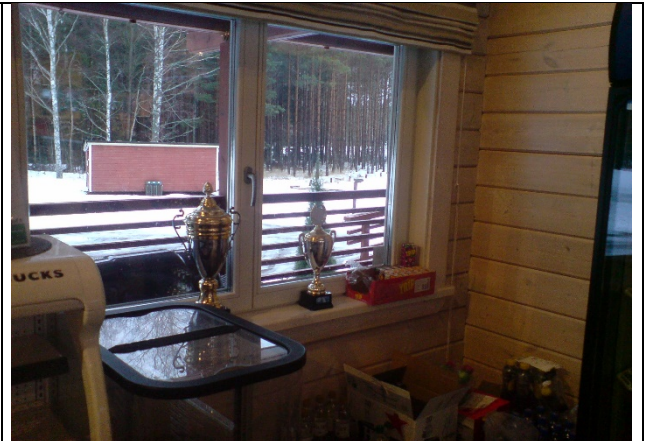
Nro 5.

Pääaulan takaseinän ikkuna sisältä katsottuna oikealla. Lämpövuodot eivät poikkeakaan normaalista.

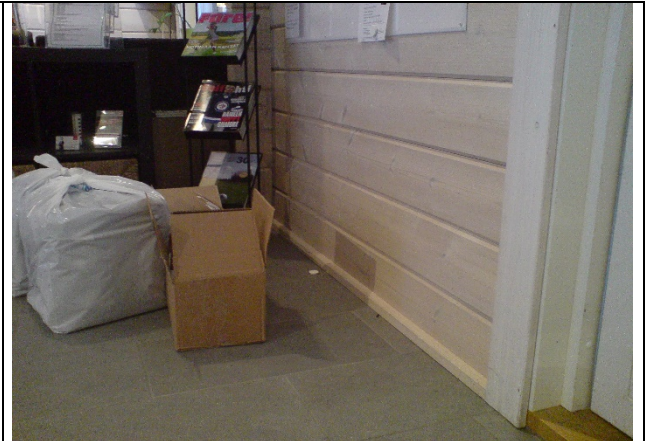
Nro 6.

Takaoven vierusta, sisältä katsottuna vasemmalla. Seinän alareunan ja lattian liitoskohdassa huomionarvoinen lämpöhäviö. Verrattuna vastakkaisen seinän mittaukseen (kuva 2), vuoto on suurempi.

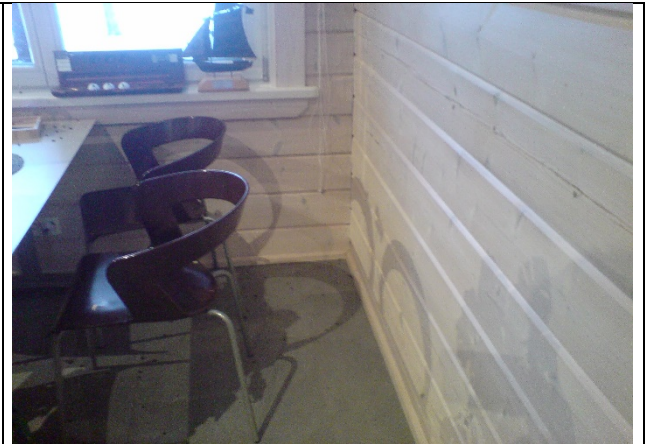
Nro 7.

Aulan kulmaus miesten pukuhuoneen vieressä. Kylmäsilta havaittavissa seinän alareunassa, mutta verrattuna vastaaviin mittauspisteisiin (kuvat 2, 6), lämpövuoto on kuitenkin maltillisempaa.

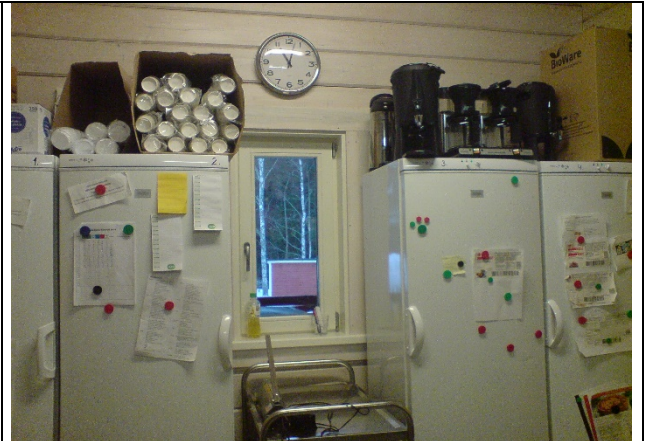
Nro 8.

Keittiön tuuletusikkuna. Ikkuna lämmönpito-ominaisuuksiltaan samaa tasoa muiden rakennusten ikkunoiden kanssa.

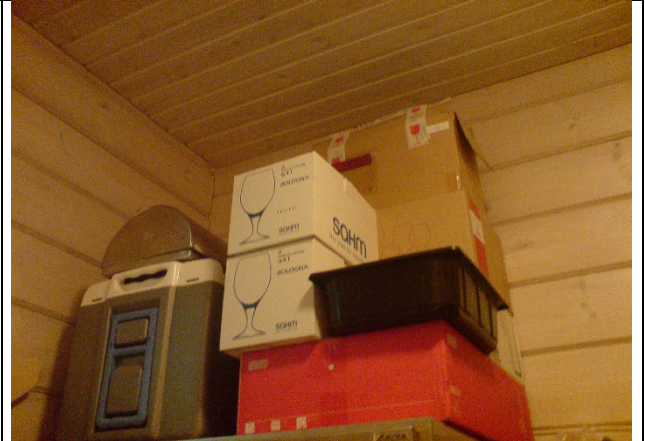
Nro 9.

Keittiön varaston ulkonurkka. Nurkka huomioitu lämpökuvausellisesti kylmäksi. Kuvaan pohjautuvan analyysin luotettavuutta heikentää se, ettei varaston ja ulkoilman lämpötilaero vastaa suositeltua minimiarvoa ( $\geq 15 \text{ °C}$ ).

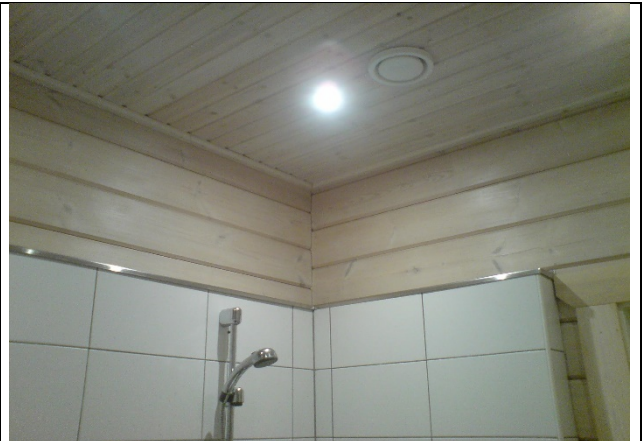
Nro 10.

Miesten pukuhuoneen suihkutila. Ulkonurkkauksessa esiintyy muihin kohteisiin verrattuna melko pieni kylmäsilta.

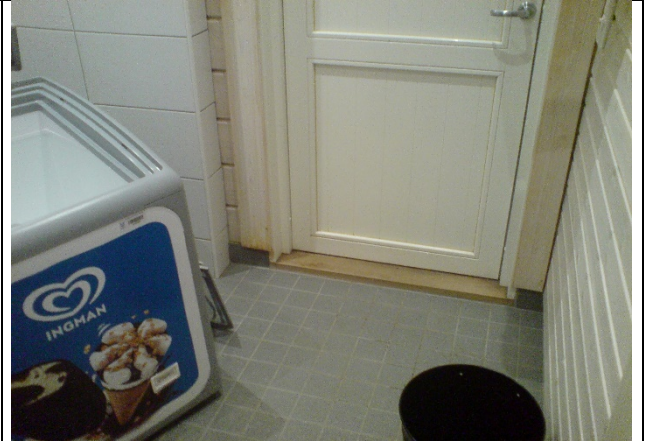
Nro 11.

Miesten pukuhuoneen suihkutilassa sijaitseva ulko-ovi. Huomionarvoisia lämpöhäviöitä lyhyellä seinäosuudella ovilistan ja laatoitetun seinäosuuden välillä.

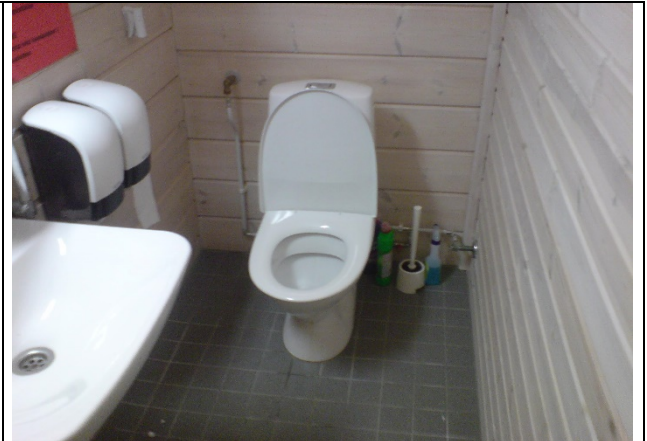
Nro 12.

Miesten pukuhuoneen WC. Seinän alareunan ja lattian liitoskohdassa merkittävää lämpövuotoa.

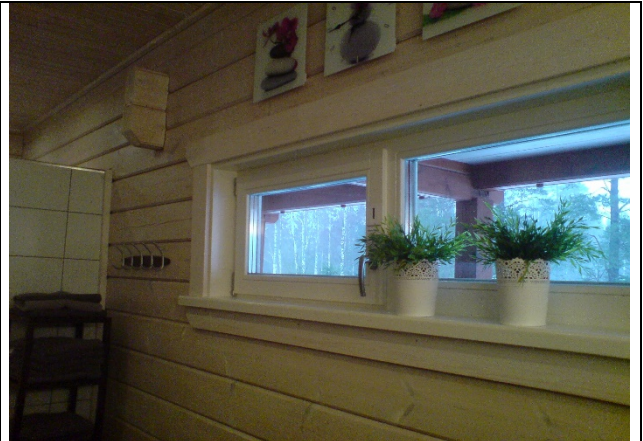
Nro 13.

Pieni tuuletusikkuna naisten pukuhuoneessa. Ikkunasta tapahtuva lämpövuoto samalla tasolla muiden ikkunoiden kanssa.

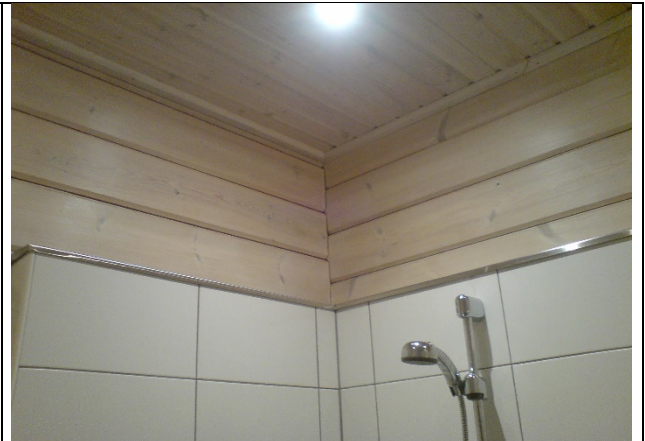
Nro 14.

Naisten suihkutilan kahden ulkoseinän nurkkaus jossa havaittavissa kylmäsilta. Hyvin vastaava mittaus-tulos kuin miesten pukuhuoneen suihkutilan nurkassa. Eroavaisuus lämpötilaindekseissä selittyy korkeammalla lämpötilalla naisten pukuhuoneessa.

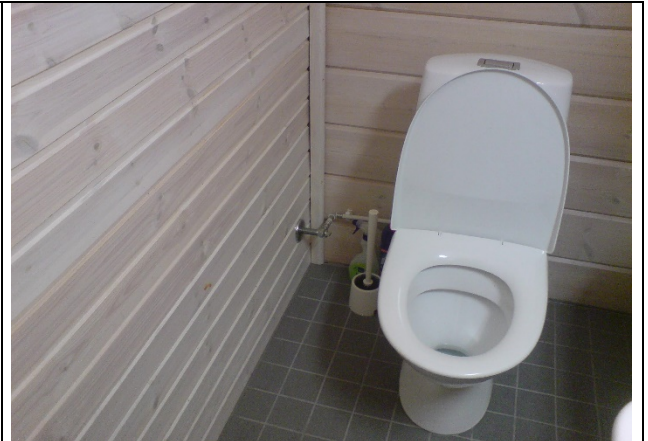
Nro 15.

**Kohdetiedot: Hangolf klubitalo, Kirkkotie 28, 10900 Hanko**
**Kuvauspaikka: Naisten pukuhuoneen WC**
**Kuvauspäivämäärä: 17.1.2019**
**Lämpökuva**
**Valokuva**
