Veera Hellgren

Golfkentän ympäristökartoitus

Metropolia Ammattikorkeakoulu

Insinöörityö

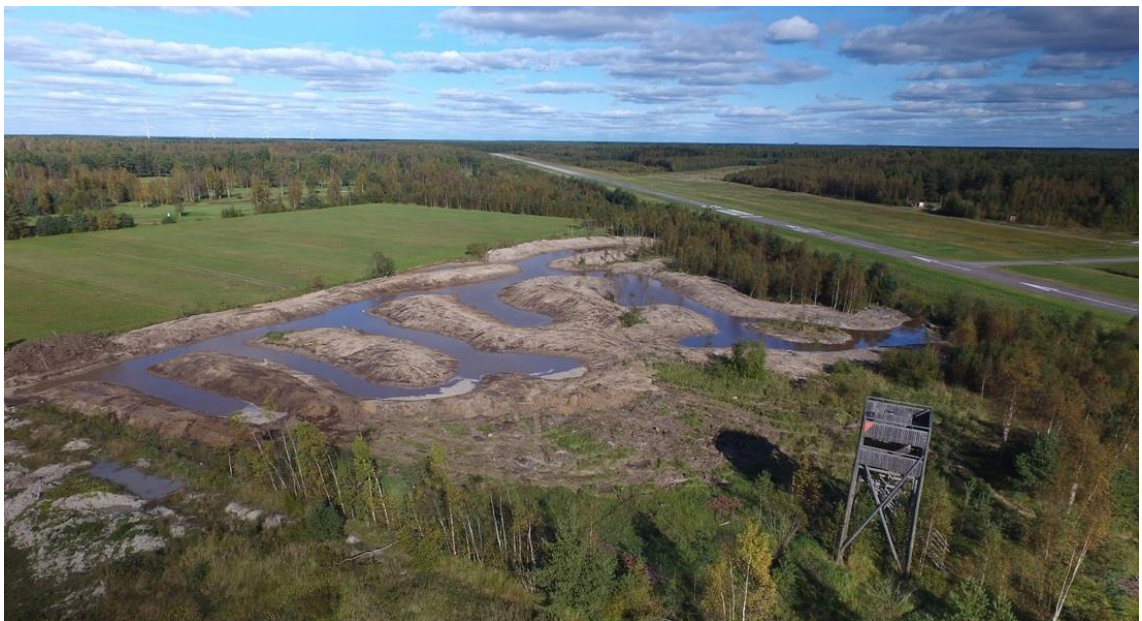
Kuva 3. Kosteikko Han-Golfin vieressä. [19.]

Täktominpuron Täktominlahteen kuljettaman ravinnevaluman vähentämiseksi rakennettiin kosteikko vuonna 2010. Huomattiin kuitenkin, että kosteikon kapasiteetti ei riittänyt kaikkien läpikulkevien vesien käsittelyyn. Tästä syystä vuonna 2016 rakennettiin uusi kosteikko (kuva 3), jonka läpi kulkee nykyään myös golfkentän valumavedet. Kosteikkoihin on istutettu muun muassa osmankäämiä, pajua, lumpeen taimia, kurjenmiekkkaa, rentukkaa, kaislaa ja vesivehkaa. Istutettavat kasvit kerättiin kosteikon lähialueelta.

Hoitotoimenpiteet, kuten lietteen poisto ja niittäminen, hoidetaan alueella talkotoimin. Vuonna 2017 tehtyjen vesianalyysien mukaan kosteikot sitovat jo ravinteita, vaikka uudemman kosteikon kasvusto on vielä vasta nousemassa. [17; 18.]

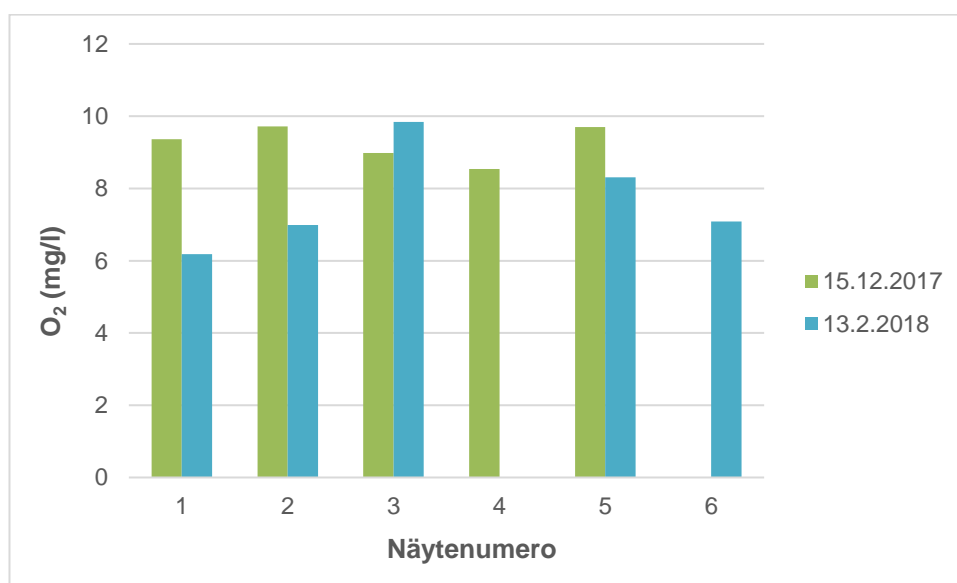
Kuva 6. Happimittausten tulokset

Näytteiden happipitoisuus Hach HQ40D -mittarilla. Ennen mittausta näytteet lämmitettiin vesihauteessa 25 °C lämpötilaan, jotta tulokset ovat paremmin vertailukelpoisia keskenään. Mittaustulokset on esitetty kuvassa 6.

Veteen liunneen hapen määrä on riippuvainen veden lämpötilasta. 25 °C lämpötilassa puhtaaseen veteen liukenee 8,1 mg happea litraa kohti. Happea liukenee veteen pääasiassa ilmakehästä, mutta hapen määrää nostaa myös vesikasvien yhteyttäminen ja runsashappiset sulamisvedet. Pintaveden happipitoisuudet muuttuvat paljon vuorokauden aikana, varsinkin rehevöityneissä vesissä, joissa on leväkasvustoa. Yhteyttämiseen tarvitaan auringonvaloa, joten se tapahtuu valoisaan aikaan ja siitä vapautunut happi liukenee veteen. Pimeään aikaan happipitoisuus laskee, kun levät hengittävät ja kuluttavat happea. Alentuneet happipitoisuudet kertovat, että vesi on saasteista. Talvisin vesistöjen happipitoisuus laskee, koska yhteyttämistä ei tapahdu, jääpeite häiritsee hapen imeytymistä ilmasta eikä pakkasilla aiheudu myöskään valumaa. [36.]

Aikaisemmin otetuissa näytteissä happipitoisuudet ovat koholla kaikissa näytteissä. Tämä saattaa johtua runsassateisesta alkutalvesta, jolloin myös valumavesien määrä oli suuri. On myös mahdollista, että vedet ovat lievästi rehevöityneet. Näytteissä 1, 2 ja 5 happipitoisuudet ovat selvästi laskeneet, mikä oli odotettavissa koska valumaa ei juuri-kaan ole ja lammet ovat jäätyneet. Näytteessä 3 happipitoisuus on hieman noussut. Tämä saattaa tarkoittaa, että happea on päässyt liukenemaan näytteeseen ennen analysointia tai lampeen on liuennut happea jostain tuntemattomasta lähteestä.
